Rapport sur le suivi morphosédimentaire du sillon de Talbert pour l'année 2011

Pierre Stéphan, Bernard Fichaut, Serge S. Suanez, Emmanuel Blaise. Rapport sur le suivi morphosédimentaire du sillon de Talbert pour l'année 2011. [Rapport de recherche] LETG-Brest UMR 6554 CNRS; Université de Bretagne Occidentale (UBO). 2011, 16 p. hal-00657256

**SUIVI TOPO-MORPHOLOGIQUE DU SILLON DE TALBERT
(COMMUNE DE PLEUBIAN – PÉRIODE 2010-2011)**

COMMUNE DE PLEUBIAN (COTES D'ARMOR) ET CONSERVATOIRE DE L'ESPACE LITTORAL ET DES RIVAGES LACUSTRES

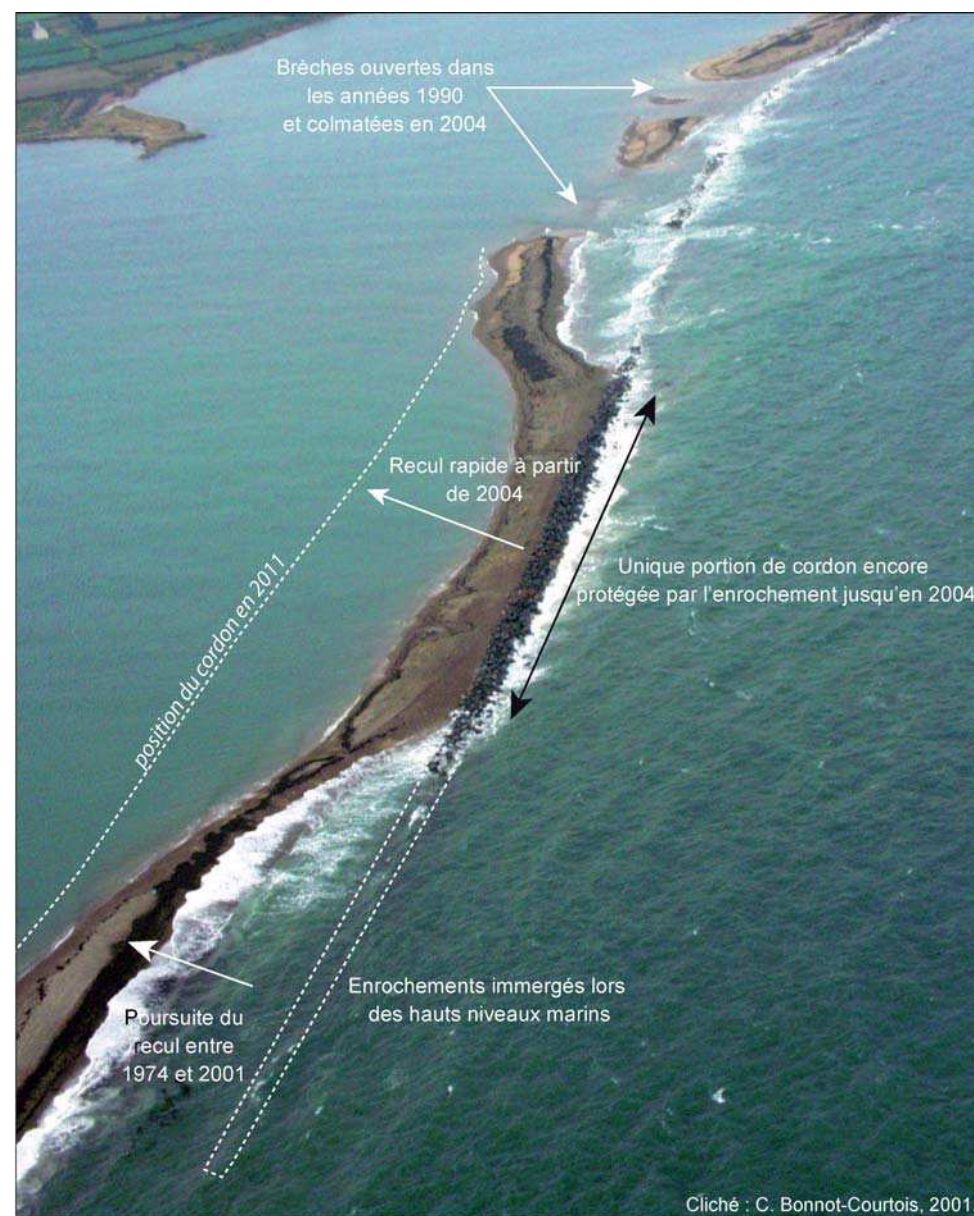
Figure 10 : Vue aérienne d'une partie du Sillon de Talbert lors d'une tempête en septembre 2001.

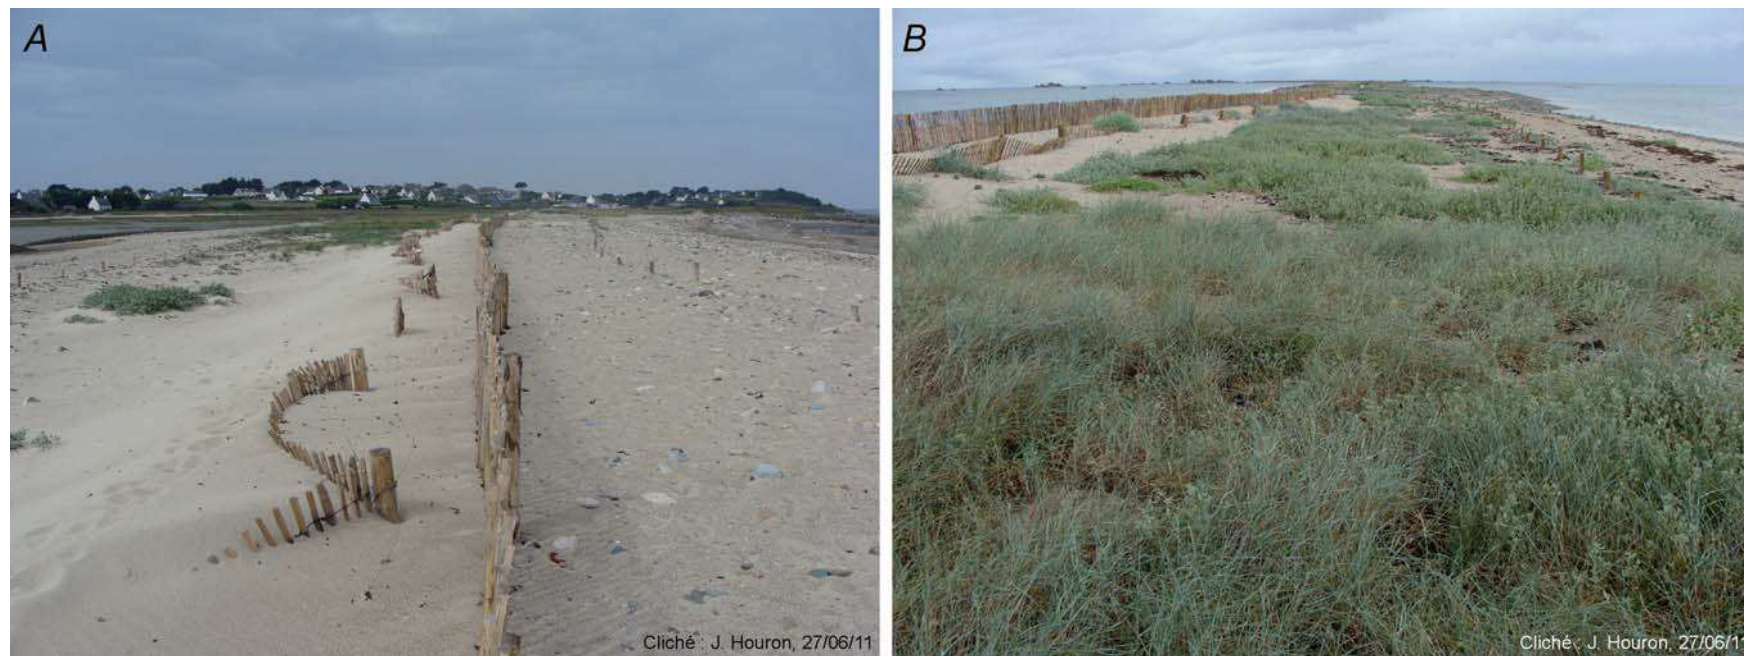
Figure 11 : Piégeage des transits éoliens par le réseau de ganivelles et reconstitution de la végétation dunaire dans la partie proximale du Sillon de Talbert.

L'engraissement de la dune sommitale, entre les profils 5 et 20, est un élément positif qui traduit une tendance à la consolidation du cordon. Rappelons qu'en 2004, ce secteur était l'un des plus fragiles du Sillon et que deux larges brèches avaient été artificiellement colmatées lors des travaux de concassage des enrochements. La pose et l'entretien des ganivelles y sont certainement pour beaucoup (fig. 11). Ce type d'opération mérite donc d'être poursuivi afin de permettre un bon piégeage des transits éoliens au sommet du cordon.

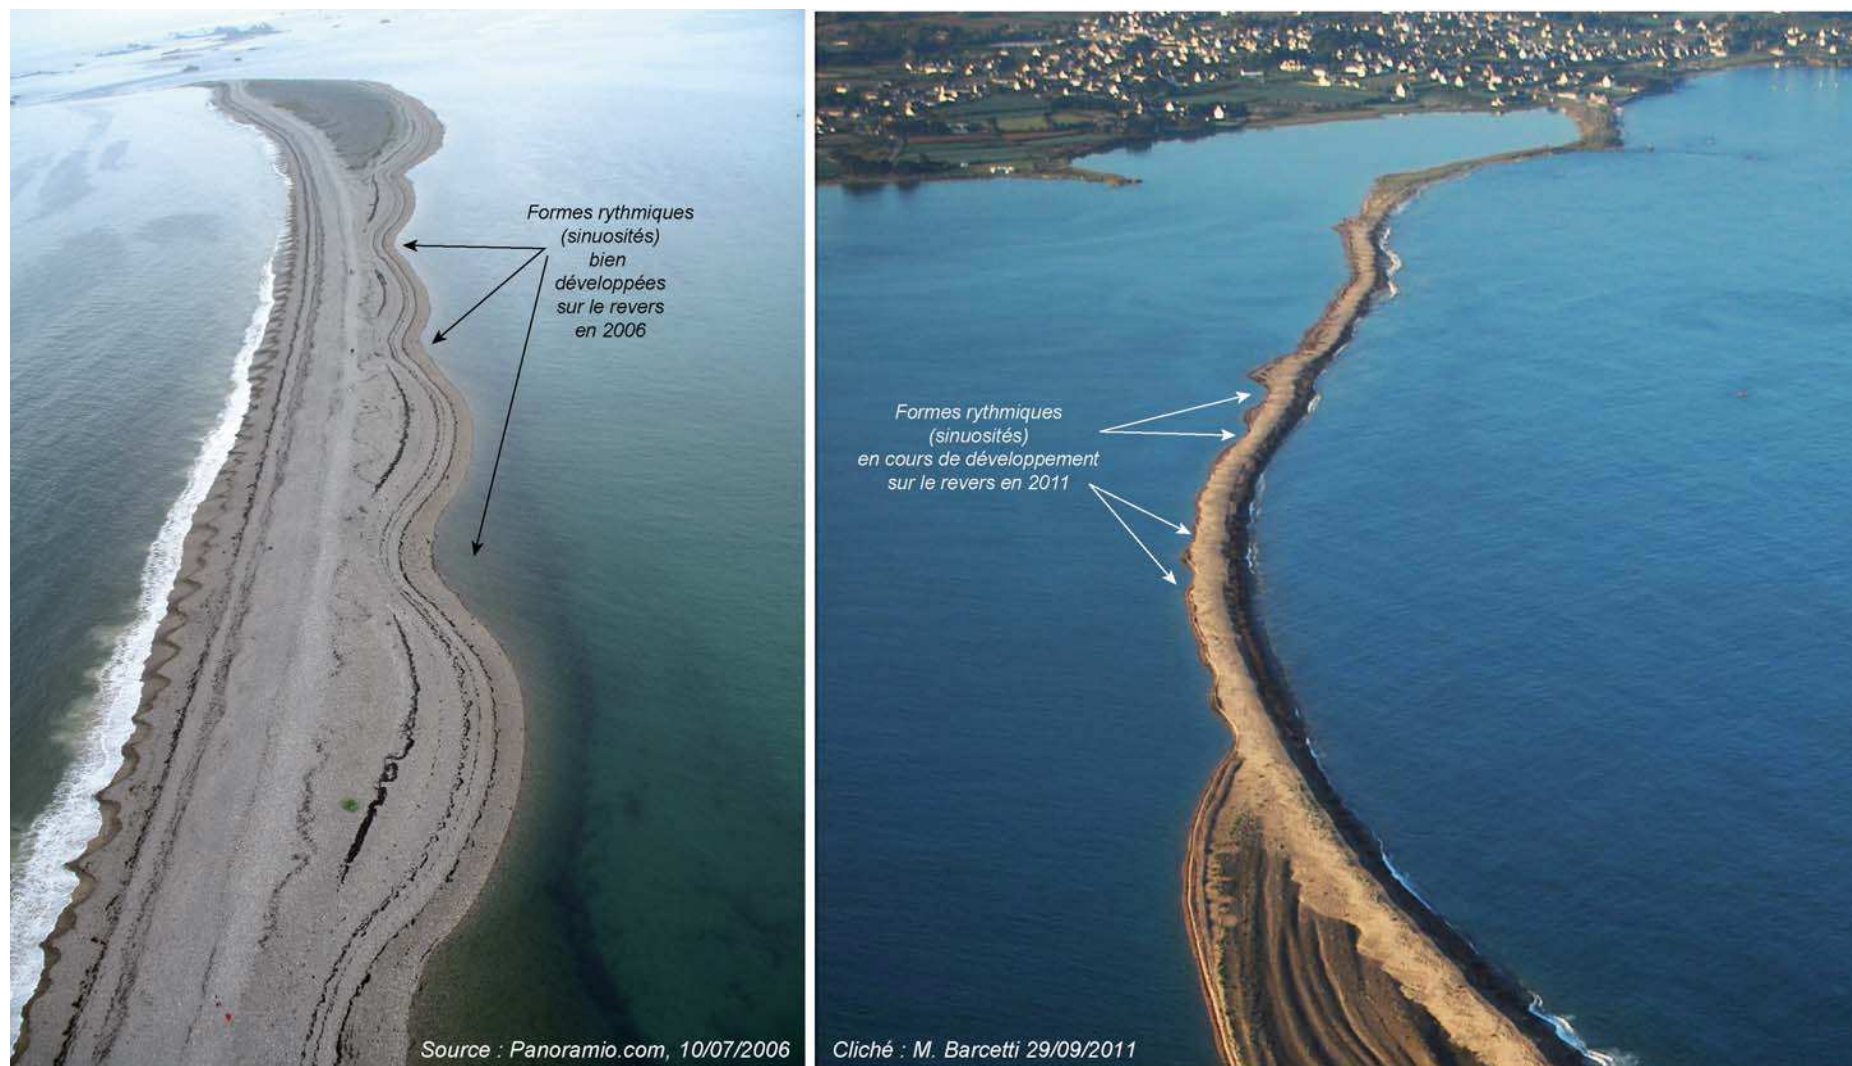
Figure 12 : Formes rythmiques se développant sur le revers du Sillon de Talbert, dans la partie médiane soumise à un transit sédimentaire dirigé vers le sud-ouest. En 2006 (cliché de gauche), ces formes sont bien développées et favoriseront l'ouverture de brèches dans la crête lors des tempêtes de l'hiver 2006-2007. En mars 2008, la tempête Johanna fait reculer le cordon et gomme ces formes sur le revers. En 2011, les sinuosités réapparaissent (cliché de droite).

Sur le revers, un transit longitudinal inverse, dirigé vers la racine, a été généré par les houles secondaires en provenance du nord-est (fig. 9). Ici, le déplacement des sédiments s'effectuent à pleine mer, lorsque la profondeur d'eau est suffisante pour que les vagues puissent déferler et, par la même, déplacer les galets dans le sens du transit. Ce transit sédimentaire se traduit par le développement de formes rythmiques (sinuosités) sur les parties hautes du revers (fig. 12). Précédemment, le suivi topo-morphologique effectué entre 2006 et 2007 avait montré que ces formes tendaient à s'accroître dans le temps. Les concavités se creusent et conduisent à un amincissement de la crête du cordon par endroit, favorisant l'ouverture de brèche lors des tempêtes, comme ce fut le cas durant l'hiver 2006-2007.
